SISMAD
Sistema Municipal de Meio Ambiente
Secretaria Municipal de Meio Ambiente - SEMMA
Conselho Municipal de Meio Ambiente - CODEMA

Plano Municipal de Segurança de Barragens PMSB

Plano de Contingenciamento Integrado - PLACON-**i**

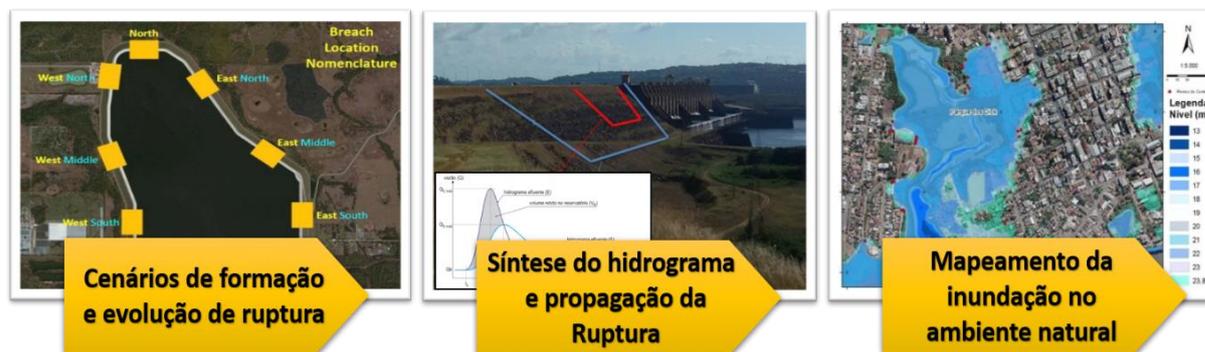
Figura 1: Metodologia aplicada na análise e construção de cenário de rompimento.

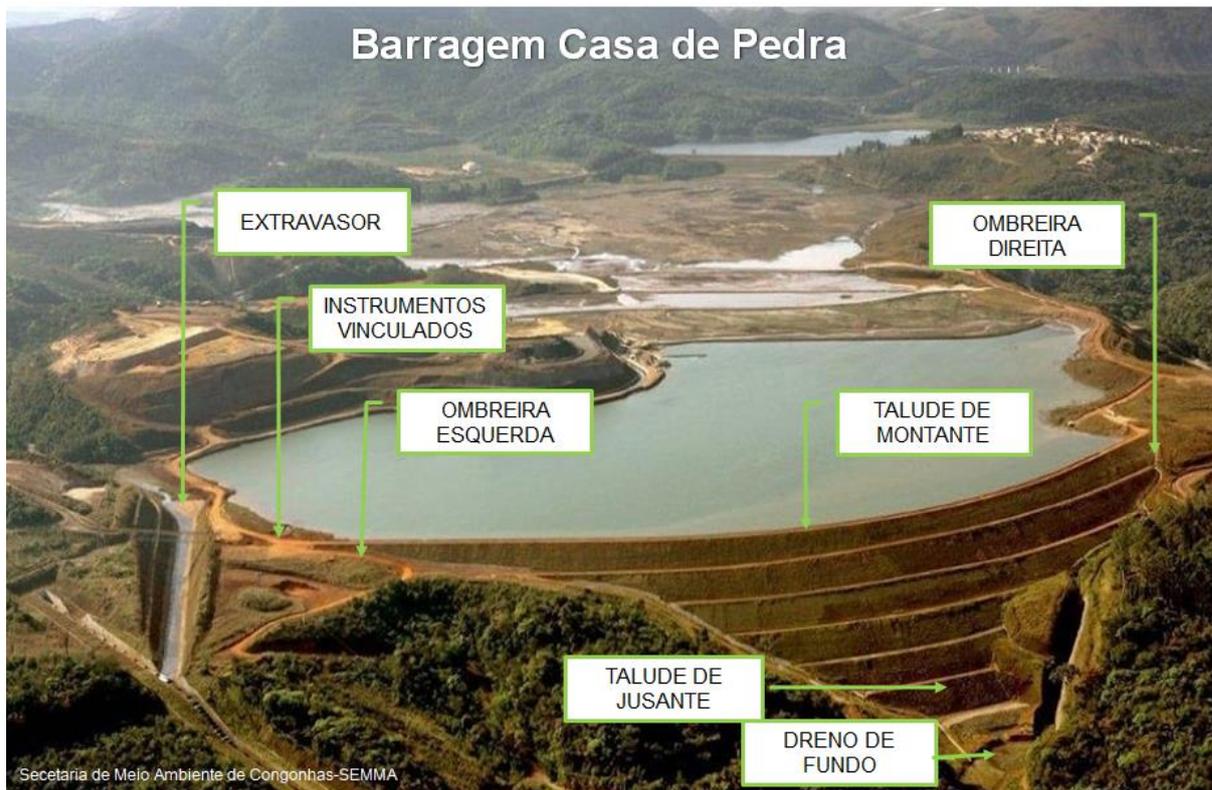
Independentemente do método construtivo, para identificar alguns dos principais elementos que compõem as estruturas de barragens, principalmente as de contenção de rejeitos de mineração, são usadas as seguintes nomenclaturas indicadas na figura 5.

Figura 5: Nomenclatura das estruturas de barragens.

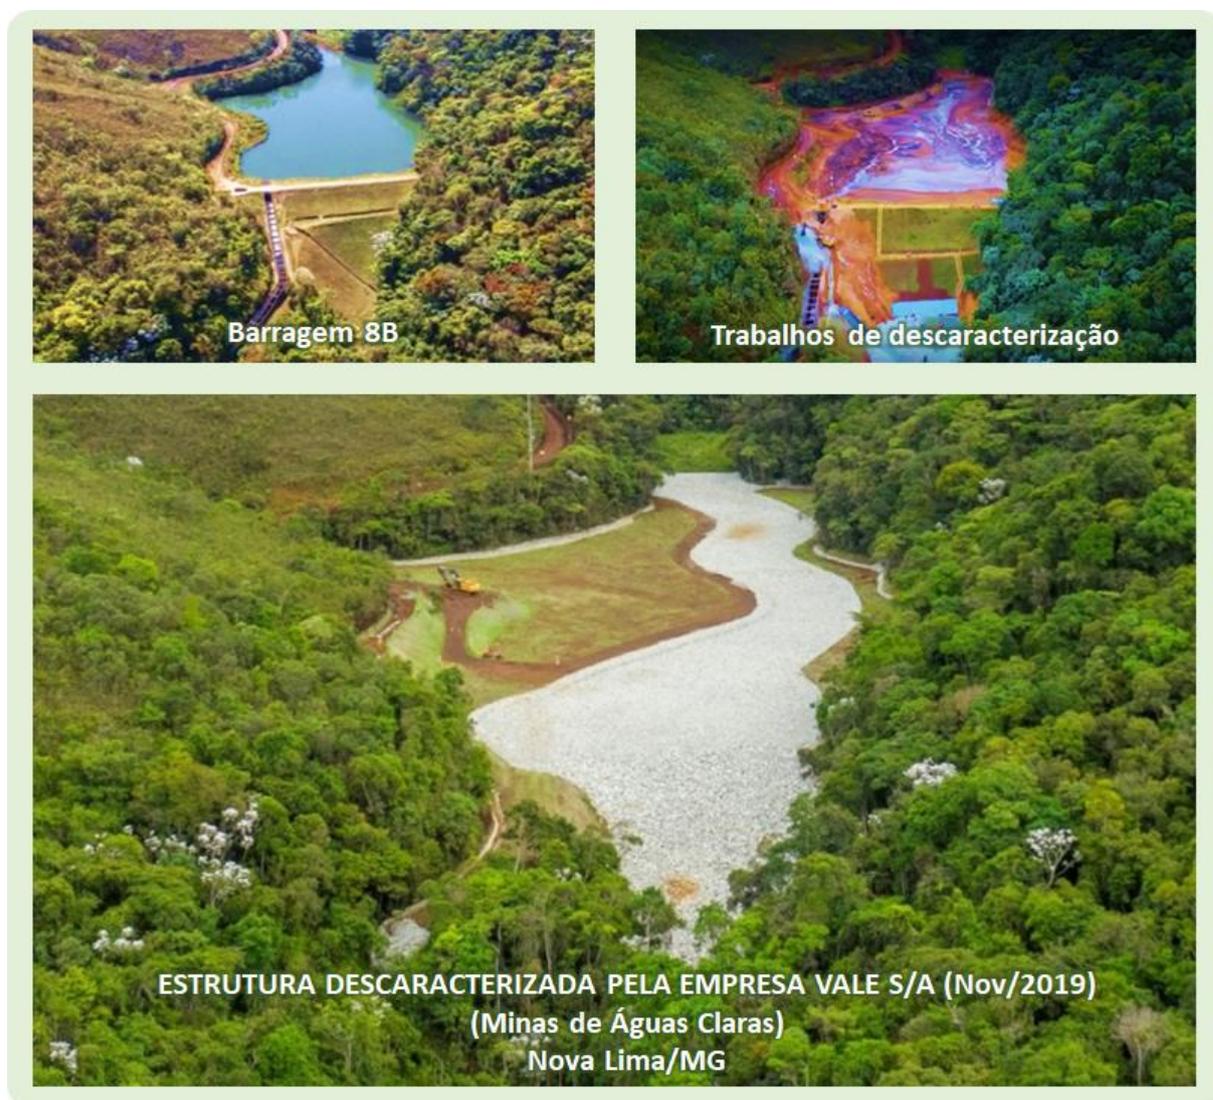
A figura 11 representa as etapas de descaracterização realizadas na 8B, para que se possa ter uma visualização do antes, durante e depois dos trabalhos, no caso concreto, tomando como referência o processo de descaracterização realizado pela Vale na Barragem 8B (nov/2019), da Mina de Águas Claras, localizada no município de Nova Lima, sendo a primeira das nove barragens a montante programadas para serem descaracterizadas pela empresa.

Figura 11: Etapas do processo de descaracterização realizado pela Vale na Barragem 8B.

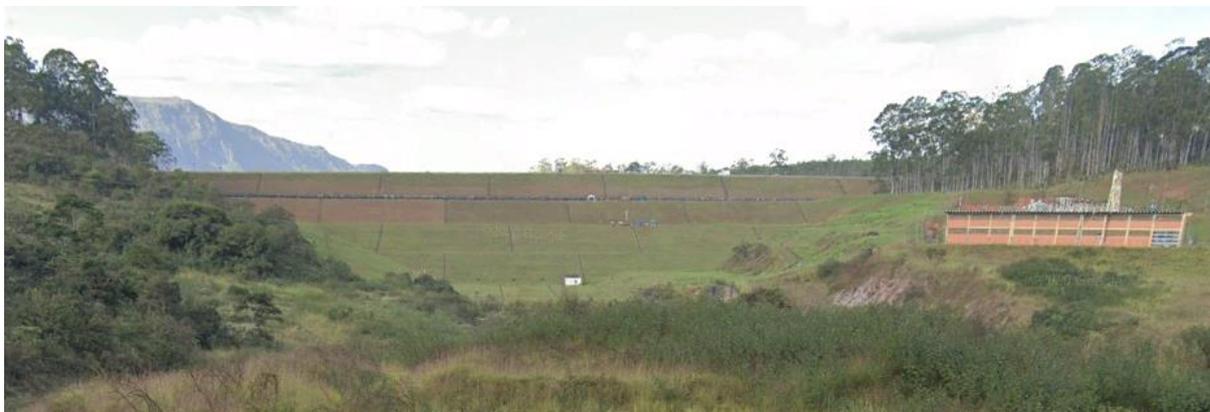
A referida barragem foi construída em solo compactado, tendo em seu núcleo um filtro de areia com finalidade drenante. Também foram previstos instrumentos para o monitoramento, porém, com o passar do tempo, vários destes perderam sua confiabilidade metrológica, principalmente os piezômetros (pneumáticos), motivo pelo qual foi implantado um novo sistema de monitoramento de poropressão, utilizando-se de piezômetros elétricos de corda vibrante¹⁰.

Figura 13: Barragem Lago Soledade (Vista Lateral).

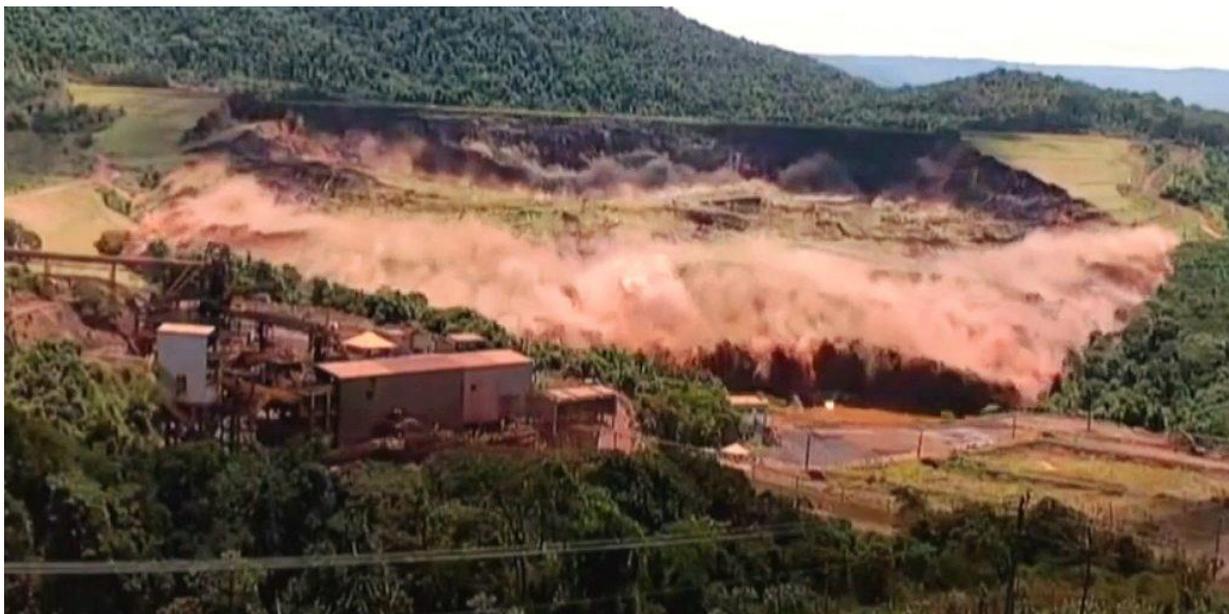
A figura 19   o registro exato do momento de rompimento da Barragem B1 na cidade de Brumadinho, em 25 de janeiro de 2019, um momento tr gico que deve ser lembrado sempre, para que eventos deste tipo nunca mais aconte am.

Figura 19: Rompimento da barragem B1 em Brumadinho em Janeiro de 2019.

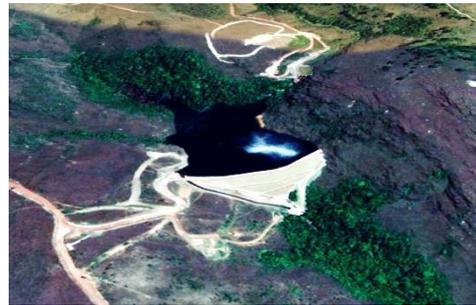
Figura 20: Barragem do Barnabé I.

- Um evento na *barragem do Barnabé I (Vale)*(Figura 20), localizada a montante da cachoeira de Santo Antônio, inundaria o Parque Ecológico da Cachoeira por completo. Se tal evento acontecesse em um

período de alta temporada, quando o parque chega a receber milhares de turistas, os alertas sonoros nas zonas de autossalvamento (ZAS) pouco teriam serventia, pois as pessoas não saberiam como proceder, além de não existir atualmente nenhum plano de contingência ou alerta para o local;

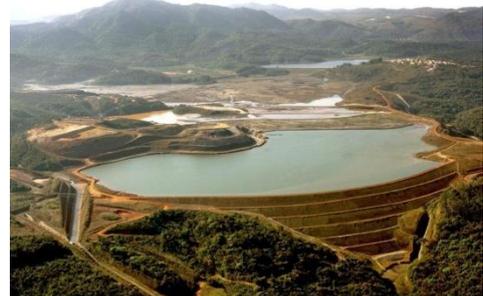
Figura 21: Barragem Casa de Pedra.

- Um evento na *barragem Casa de Pedra (CSN)* (Figura 21) poderia, além do impacto que se verificou nos cenários de colapso, provocar um estancamento no rio Maranhão, represando o mesmo e causando inundação de toda área central, até que sua fluidez fosse normalizada, o que levaria muitos e muitos dias, dependendo de uma série de fatores climáticos e da

condição do material acumulado. Verificou-se também uma discordância que merece melhor investigação, pois o volume de acumulação indicado no Cadastro Nacional de Barragens de Mineração foi de 21.713.715,00 de m³, enquanto o volume indicado em

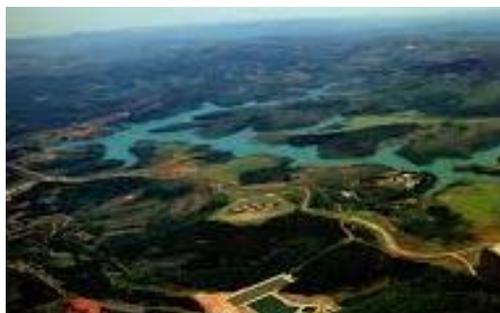
- Um evento na **barragem do Lago Soledade (GERDAU)** (Figura 22), concluída ao final da década de 1970 no método terraplanagem, abrigando cerca de 60 milhões de m³ de acumulação, causaria um evento de grandes proporções na área urbana, certamente atingindo mais de 3.500 pessoas. Além do centro da cidade, distritos

Figura 22: Barragem do Lago Soledade.

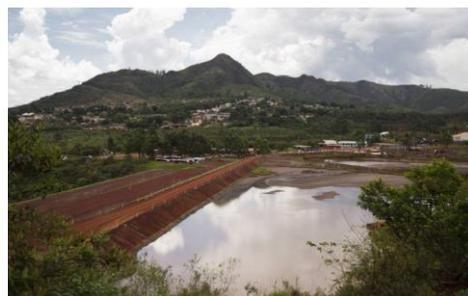
- O que se verifica em análise superficial ao mapa de inundação da **barragem do Vigia (CSN)**, construída no método a montante, são os fortes indícios de subdimensionamento das áreas de alcance hipotético da onda. Sobretudo, se comparado a um evento concreto que aconteceu em 2007 e inundou o Bairro Santa

Figura 23: Barragem do Vigia.

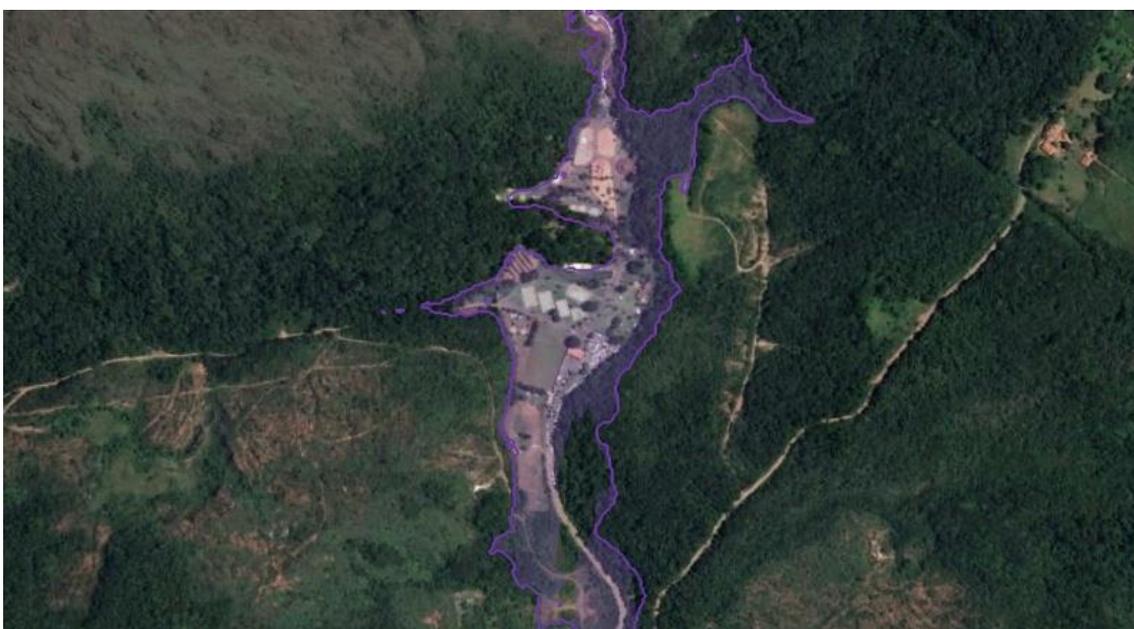
A figura 26 representa o cenário do mapa de inundação da Barragem Barnabé (VALE), e seu impacto (roxo) no Parque Ecológico das Cachoeiras.

Figura 26: Cenário de inundação da Barragem Barnabé (VALE), e seu impacto (roxo) no Parque Ecológico das Cachoeiras.

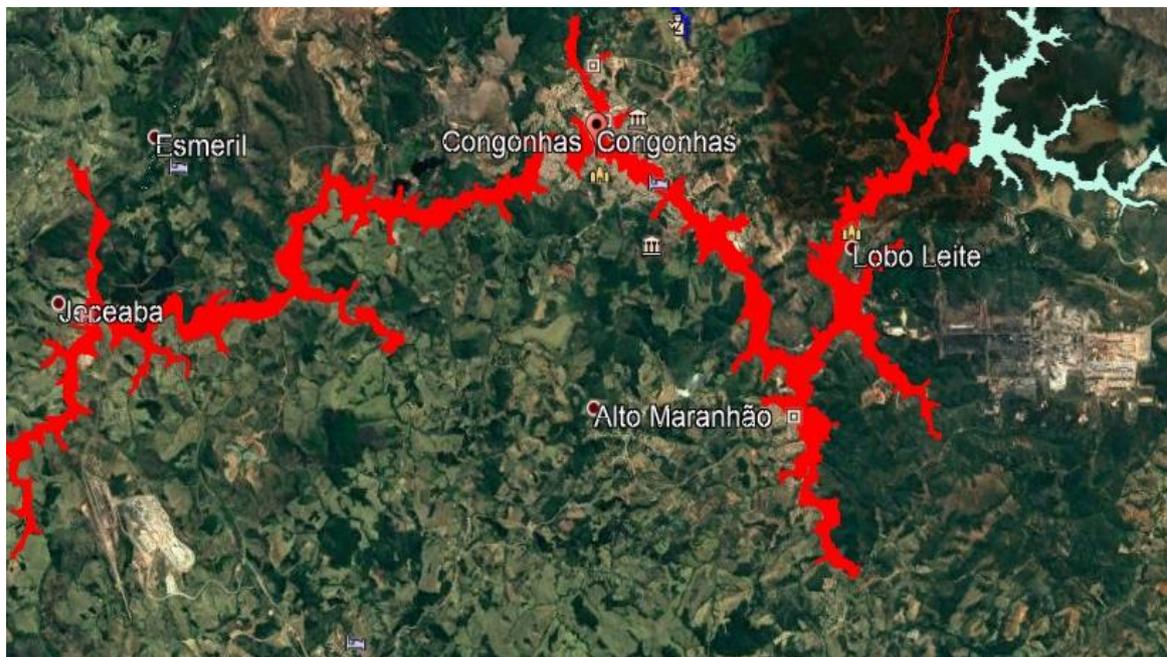
A figura 27 apresenta o cenário de uma visão geral do mapa de inundação do Lago Soledade - GERDAU (vermelho) na cidade de Congonhas e cidades vizinhas.

Figura 27: Cenário de uma visão geral do mapa de inundação do Lago Soledade - GERDAU (vermelho)

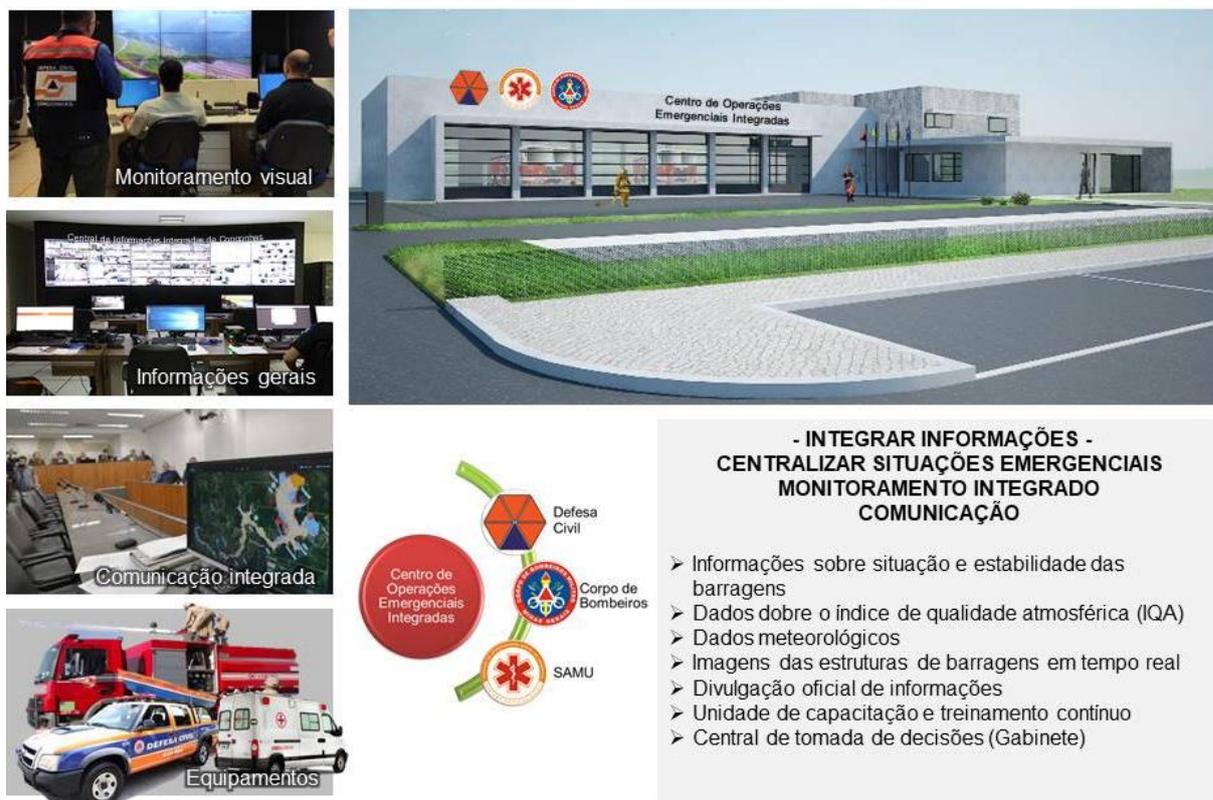
O Centro de Comando e Operações da Defesa Civil Municipal será um espaço dotado de recursos físicos (móveis e imóveis), se estabelecendo como ponto de referência para monitoramento, gestão e coordenação de ações emergenciais no âmbito municipal, podendo ser ampliada em cooperação com demais municípios.

Figura 34: Estrutura Física (Projeto) do Centro de Operações Emergenciais Integrado.

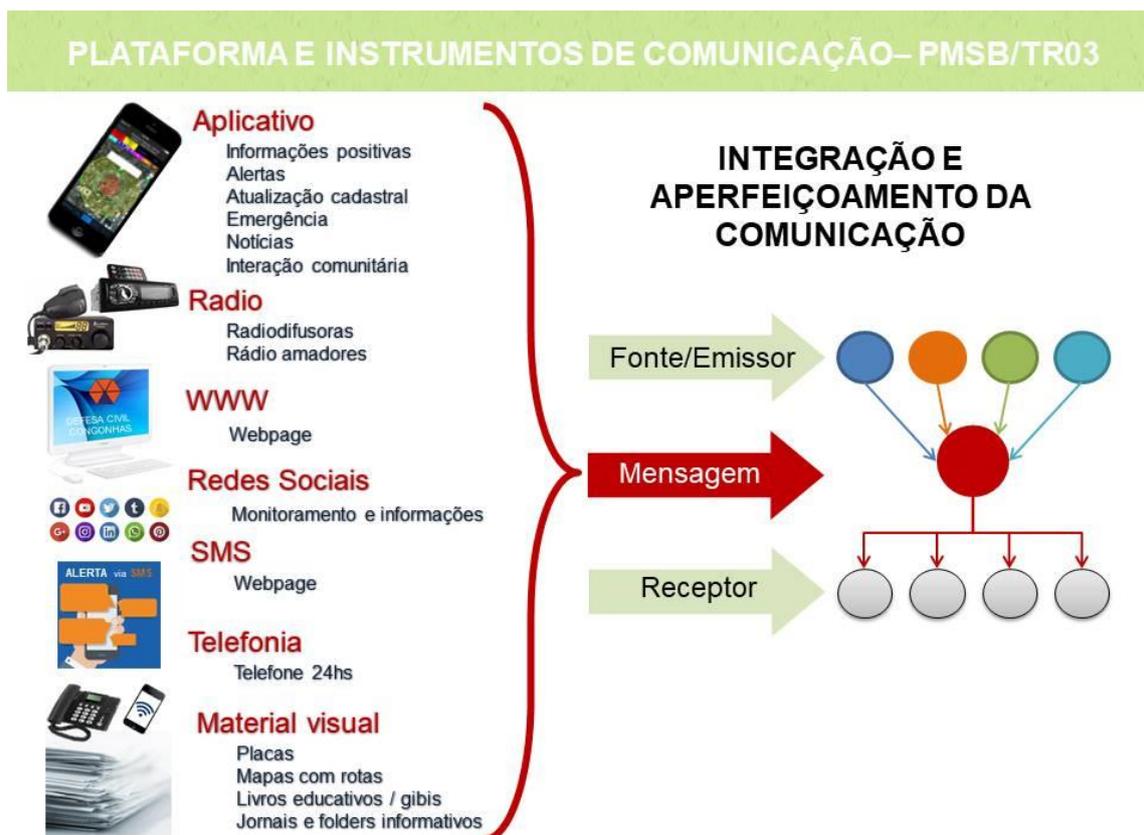
Figura 39: Integração e aperfeiçoamento da comunicação.

A proposta é monitorar e integrar também todas informações recebidas, para, de forma centralizada emitir as comunicações necessárias, tanto informativas, quanto das tomadas de decisões, se valendo para tanto de todas plataformas de comunicação que estão disponíveis no mercado, como se verifica na figura a seguir:

Assim, ilustramos o fluxo comparativo entre os instrumentos de comunicação tradicionais (Figura 39) e os que serão utilizados no PLACON-i (Figura 40).
